吴堡联合站采出水处理系统升级改造项目 竣工环境保护验收其他需要说明的事项

建设项目竣工环境保护验收监测报告表

项目名称：吴堡联合站采出水处理系统升级改造项目

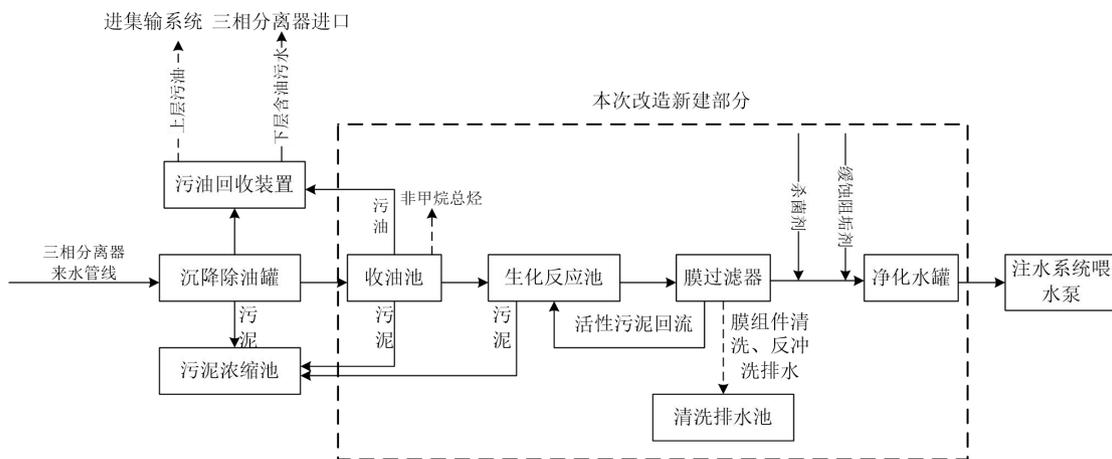
图 3-1 工艺流程图及产污环节

吴堡联合站现有采出水系统采用“一级沉降”工艺，本次改造项目新增“生化+膜过滤”单元，工艺流程及产污环节见图 3-1。 。

(1) 预处理单元

预处理单元主要为收油池，收油池具有上部收油、底部污泥收集和排出功能，含刮油机 1 套，配套污油泵将上部收油排入污油回收装置中。

(2) 生化反应

本次改造生化反应池采用活性污泥法，在生化反应池中投加特种微生物菌群，在适宜的溶解氧条件下，有效降解并去除采出水的石油类。活性污泥法是应用较广泛的废水处理方法之一，处理效果好，对 SS 和石油类的去除效率可以达到 90%。

(3) 膜过滤

生化反应池出水经膜供水泵送入串联的管式膜过滤组件内进行活性污泥的泥水分离，悬浮固体、细菌、油类等污染物被截留，膜过滤出水带压直接至净化水罐后回注，被拦截的活性污泥从最后一个串联的组件回流至生化反应池。膜过滤可以去除 90% 以上的颗粒和乳化油。

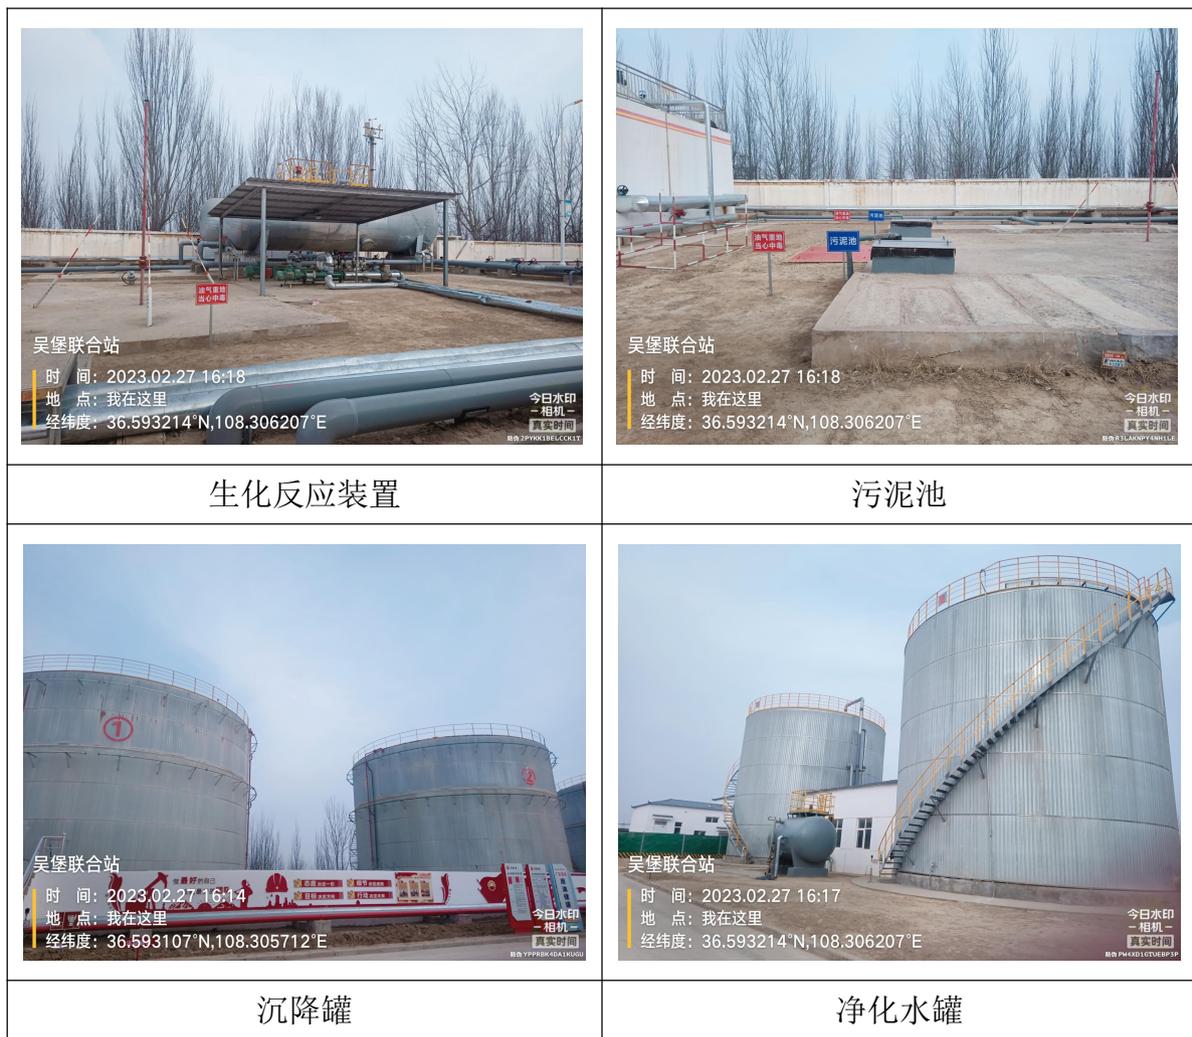
废气处理设施照片：

废气主要为主要为收油池和污泥池逸散的非甲烷总烃，为无组织排放。

无组织：本次技改项目产生量很小，满足《大气污染物综合排放标准》非甲烷总烃无组织监控浓度限值（4.0mg/m³）要求。

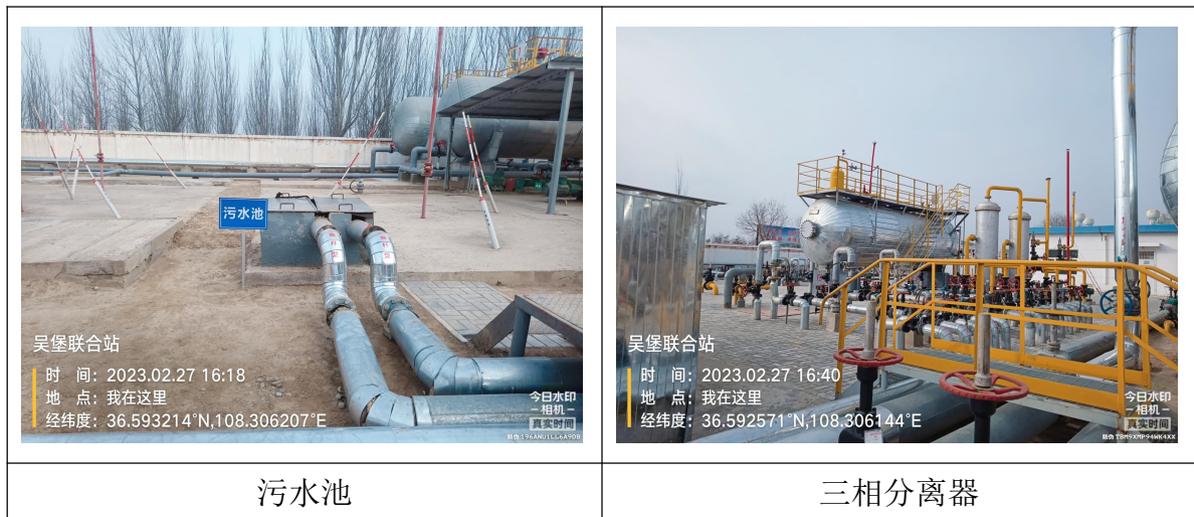
气处理设施照片：

膜清洗废水和反冲洗废水排入清洗排水池，中和并检测至中性后与污泥浓缩池废水混合排入厂区现有的污水池，污水池内废水进入采出水处理系统处理后回注，因此本项目运行过程中不排放废水。项目废水污染防治措施见表 3-2。

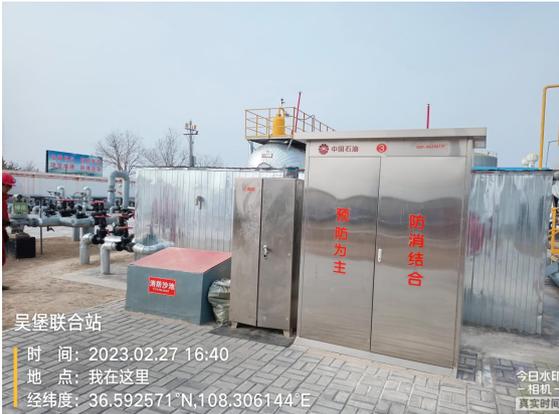
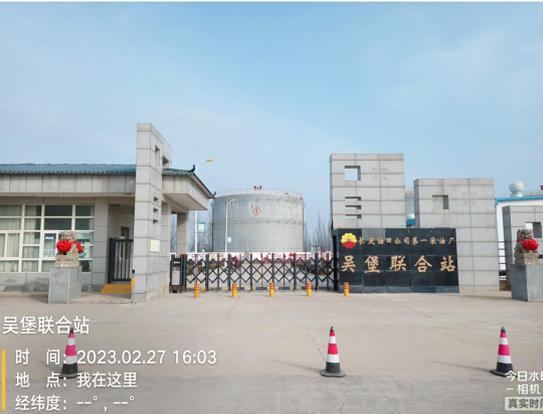
项目相关照片：

根据现场调查，生化反应池采取重点防渗，人行走道、仪表间、净化水罐区、配电间，采取简单地面硬化防渗；清洗排水池、膜处理车间、机泵间采取一般防渗。

<p>吴堡联合站 时间: 2023.02.27 16:03 地点: 我在这里 经纬度: --°, --°</p>
<p>消防器材</p>	<p>道路硬化</p>

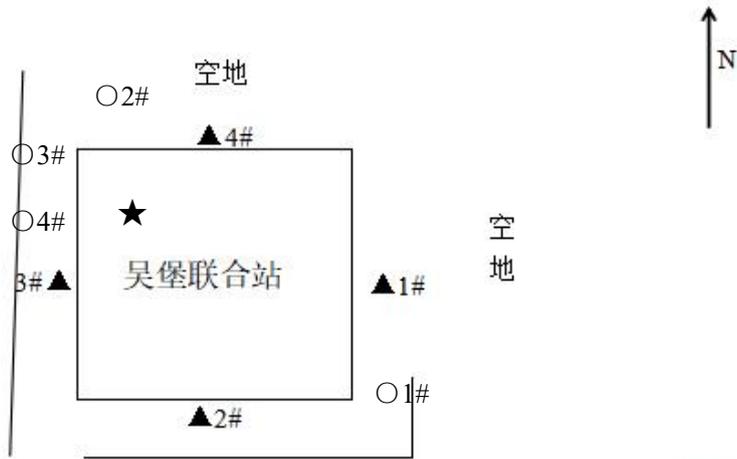
图 6-1 验收监测点位布设示意图

在厂界外上风向设 1 个监测点位，下风向布 3 个监测点位，共设 4 个监测点位，监测点位布置情况见图 6-1。结合监测时段风向，按照表 6-1 布点原则进行布点。

采出水处理设施出口设 1 个点，监测点位布置情况见图 6-2。

在厂界各四侧各设 1 个噪声监测点位，共布设 4 个噪声监测点位，监测点位见图 6-1，具体按照表 6-3 进行布点。

○：代表无组织排放监测点位。 ★：代表污水监测点位。 ▲：代表噪声监测点位。

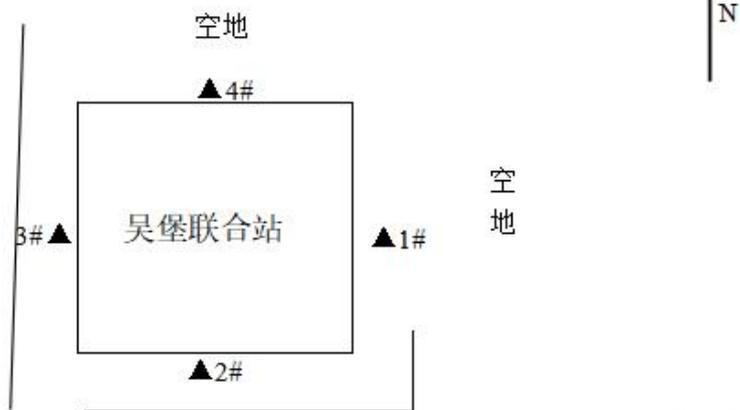
监测点位示意图：

▲：代表噪声监测点位。

验收监测期间，本项目厂界四周噪声昼、夜间监测结果，均符合《工业企业厂界环境噪声排放标准》(GB12348—2008)表 1 中 2 类标准限值要求。

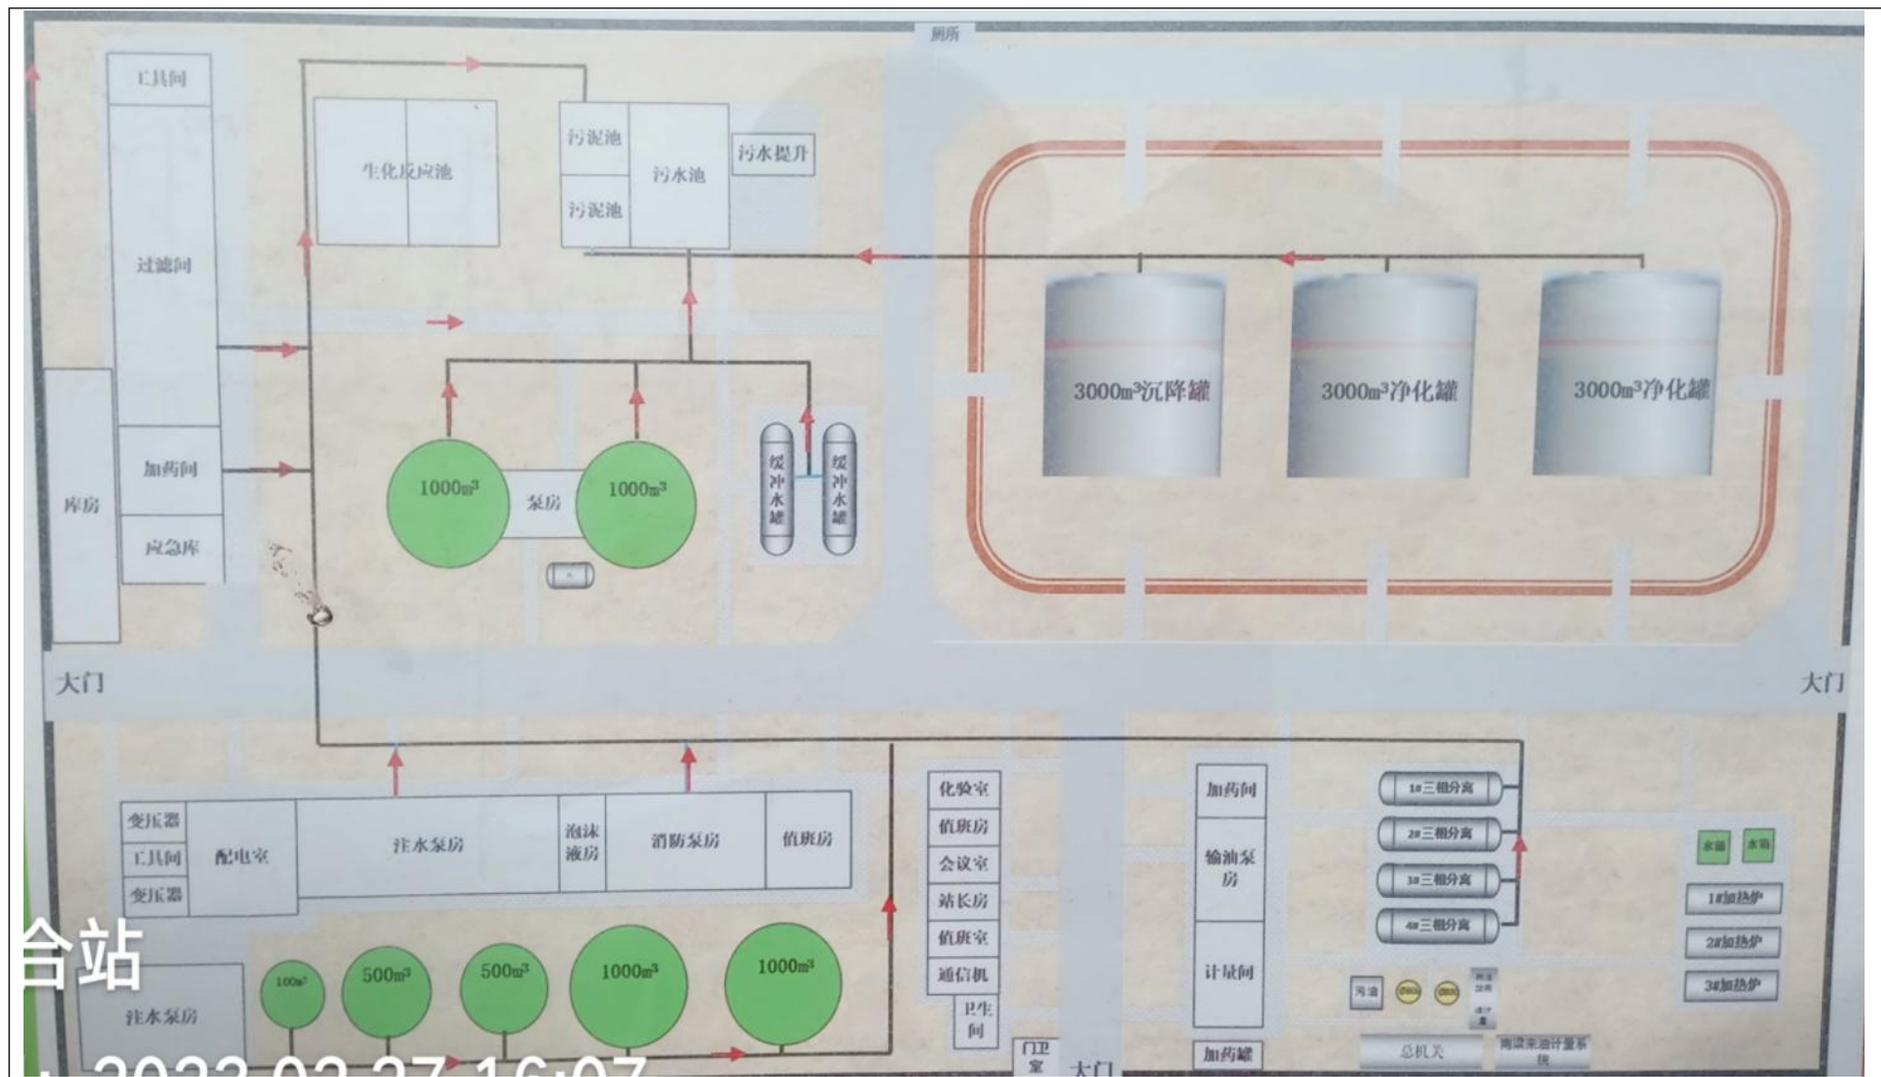
附图 3：厂区平面布置图

根据项目总平面布置图，本次改造项目综合考虑吴堡联合站内现有厂区平面布置及工艺流程控制，将生化反应池布置于联合站内现有的缓冲罐位置，靠近沉降除油罐及污泥池，缩短采出水厂内输送距离；将膜过滤装置及配套自控系统单独布置于联合站北侧空地，过滤后的水输至净化水罐；迁建净化水罐靠近注水泵房，处理后的采出水最终经注水泵房回注。综上，本次改造项目总平面布置综合考虑了联合站内现有的工艺布置及用地，满足采出水处理工艺要求，平面布置合理。

实际总平面布置与环评阶段一致。项目平面布置见附图 3。

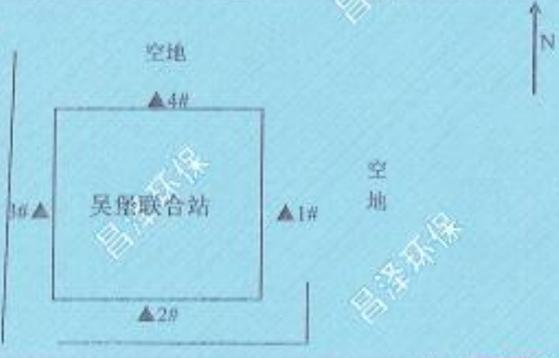
点位编号	监测点位	经纬度	监测结果 dB(A)			
			6月1日		6月2日	
			昼间	夜间	昼间	夜间
1#	厂界东	E108°18'43.02" N36°35'37.02"	53	48	52	47
2#	厂界南	E108°18'39.91" N36°35'33.76"	53	48	52	47
3#	厂界西	E108°18'36.03" N36°35'36.85"	53	47	53	47
4#	厂界北	E108°18'40.43" N36°35'39.02"	53	47	53	47
标准限值	—	—	60	50	60	50
结论	监测期间，厂界昼间、夜间噪声监测结果，均符合《工业企业厂界环境噪声排放标准》（GB12348—2008）中2类标准限值要求。					
气象条件	6月1日：昼间 晴 风速 2.1m/s，夜间 晴 风速 1.8m/s。 6月2日：昼间 晴 风速 2.3m/s，夜间 晴 风速 2.2m/s。					
监测点位示意图：

▲：代表噪声监测点位。

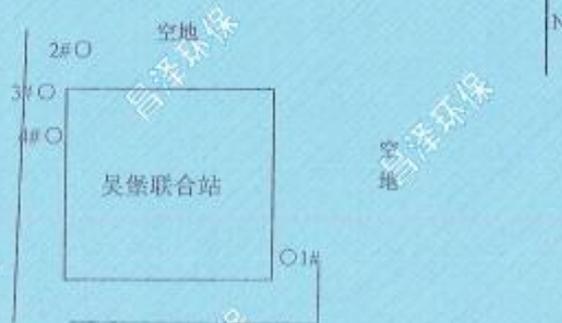
监测点位示意图

○: 代表无组织排放监测点位。

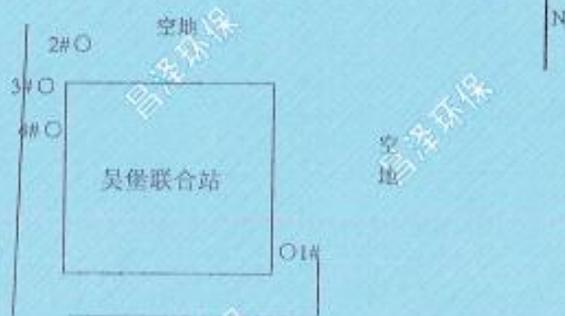
监测点位示意图:

○: 代表无组织排放监测点位。
